Blitzeinschlag am PC!

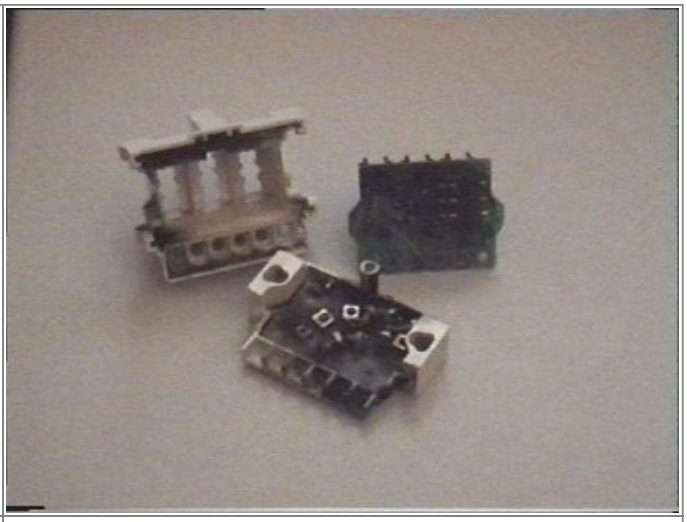
1999 hatte sich ein Blitz in den Telekom-Turm unseres damaligen Wohnortes verirrt und war über die Telefondose der Wohnung und mein Modem bis in den Rechner gewandert und hat dort Schaltkreise auf dem Motherboard regelrecht gesprengt:

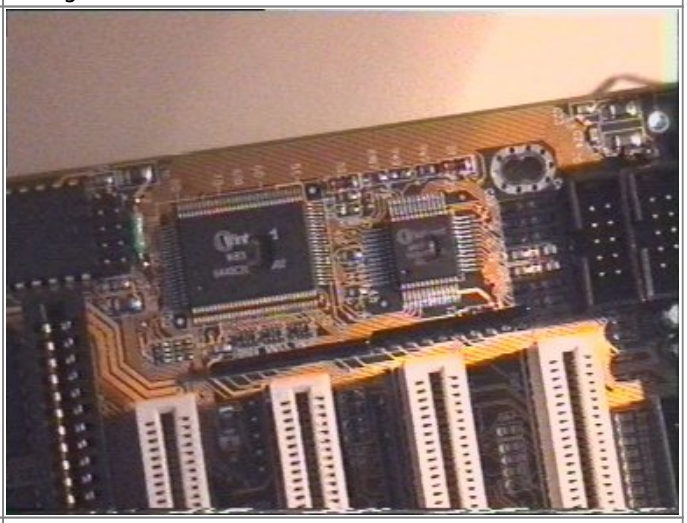
Auch meinem Modem ging es nicht besser. Wenigstens blieb das Bild eines Blitzes erhalten.

Die beiden Chips wurden enthauptet.
