ASA

Zur Fehlersuche am Z9001 gibt es ein standardisiertes Verfahren mittels [Signaturanalysator robotron 31020](#). Zur kompletten Testsuite gehört neben dem Signaturanalysator auch

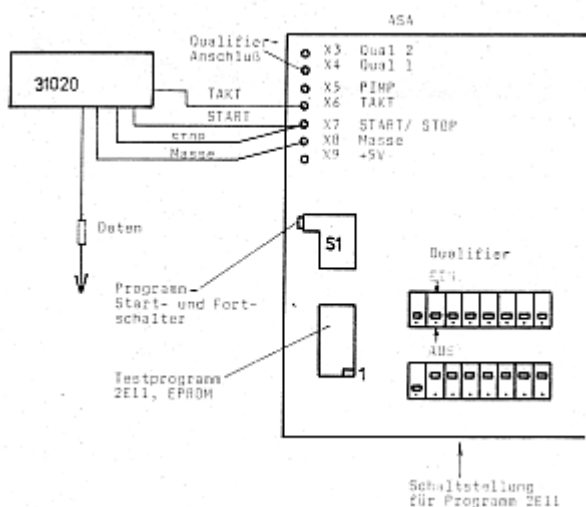
- Steckkarte (Modul) mit K1520-Bus, vermutliches Leiterplatten-Format 170 x 95
- Obiges linke Bild zeigt einen Teil der Karte
- 2 Out-Ports auf der ASA, nämlich F8 und F9, realisiert mit 8282
- 1K ROM 8000-83FF
- 1K SRAM 8400-87FF
- in

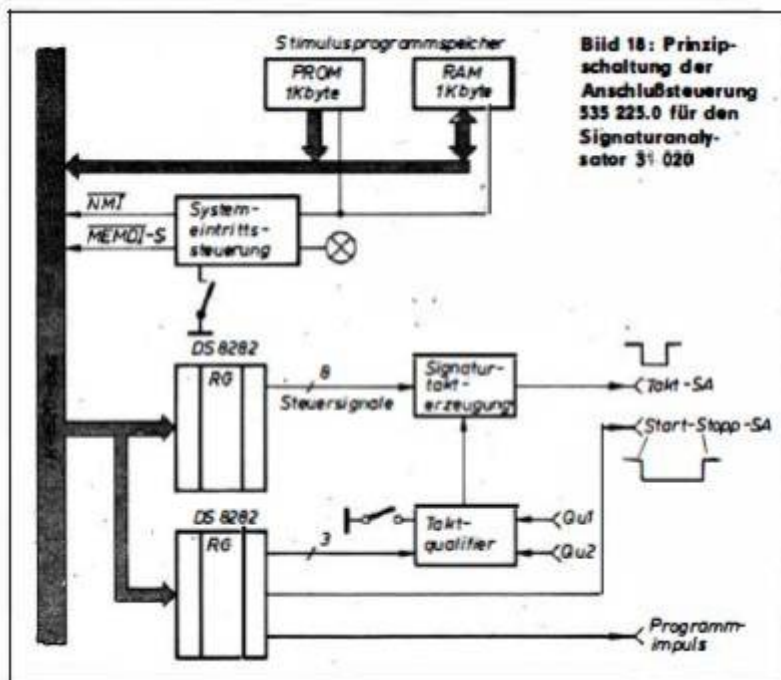
Bild 18: Prinzipschaltung der Anschlusssteuerung 535 225.0 für den Signaturanalysator 31 020

Anschluss Signaturanalysator an ASA, aus der Reparaturanleitung des Z9001; Bild 18

„Die Anschlußsteuerung ASA 535 225.0 enthält einen Stimulusprogrammspeicher, Schaltungen zur Erzeugung der Takt-, Start- und Stoppsignale für den Signaturanalysator; einen Taktqualifizierer sowie eine programmierbare Impulsquelle (Bild 18).“
