# ASA

Zur Fehlersuche am Z9001 gibt es ein standardisiertes Verfahren mittels [Signaturanalysator robotron 31020](#). Zur kompletten Testsuite gehört neben dem Signaturanalysator auch

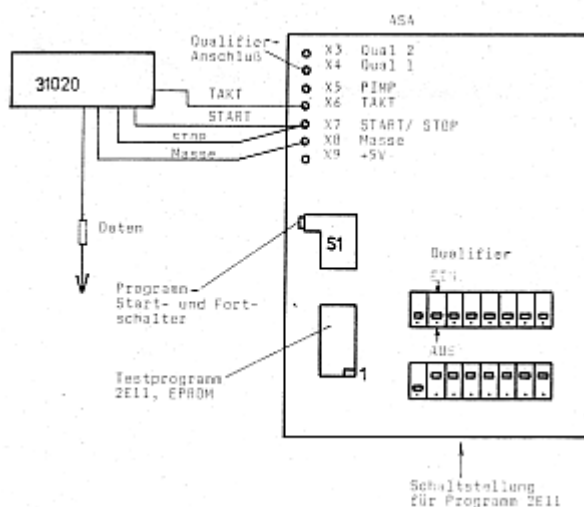
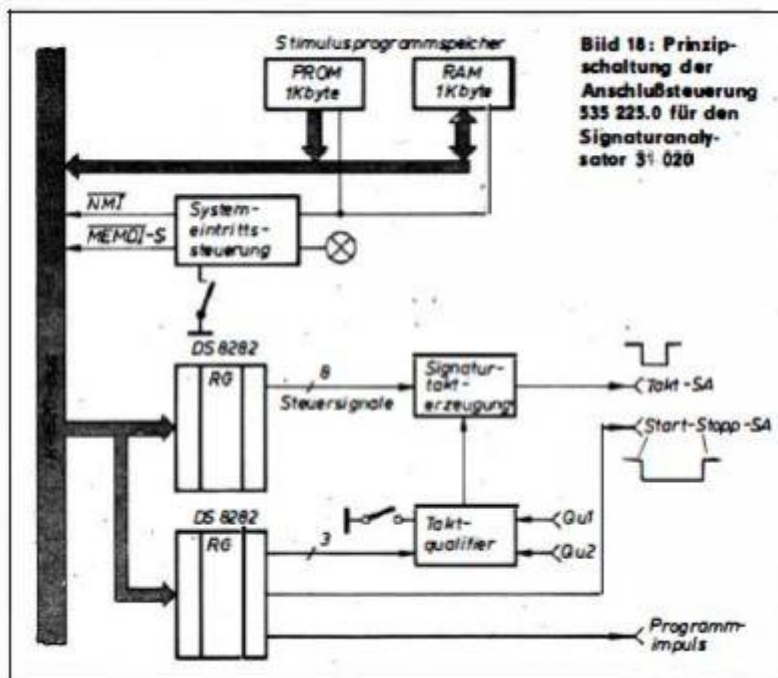
Anschluss Signaturanalysator an ASA, aus der Reparaturanleitung des Z9001; Bild 18

- Steckkarte (Modul) mit K1520-Bus, vermutliches Leiterplatten-Format 170 x 95
- Obiges linke Bild zeigt einen Teil der Karte
- 2 Out-Ports auf der ASA, nämlich F8 und F9, realisiert mit 8282
- 1K ROM 8000-83FF
- 1K SRAM 8400-87FF
- in

„Die Anschlußsteuerung ASA 535 225.0 enthält einen Stimulusprogrammspeicher, Schaltungen zur Erzeugung der Takt-, Start- und Stoppsignale für den Signaturanalysator; einen Taktqualifier sowie eine programmierbare Impulsquelle (Bild 18).“
