ASA

Zur Fehlersuche am Z9001 gibt es ein standardisiertes Verfahren mittels [Signaturanalysator robotron 31020](#). Zur kompletten Testsuite gehört neben dem Signaturanalysator auch

- die Anschlusssteuerung zum Signaturanalysator (ASA), Nr. 535225.0
- das Signaturtestprogramm „2E11“ für ASA, 1k-EPROM U555, das die einzelnen Service-Testprogramme 1 bis 11 enthielt

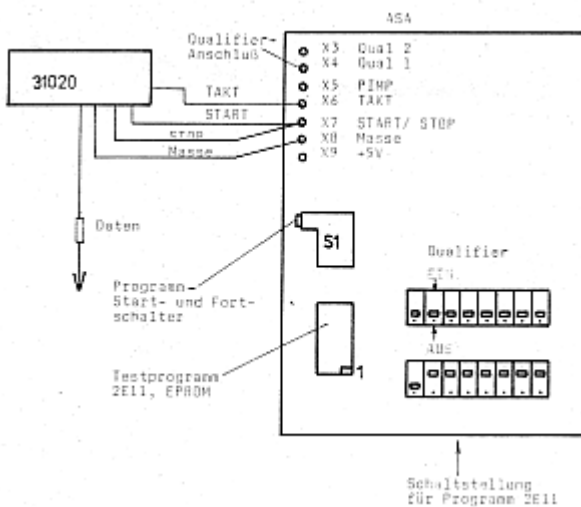
Anschluss Signaturanalysator an ASA, aus der Reparaturanleitung des Z9001; rechts: Bild 18

- Steckkarte (Modul) mit K1520-Bus, vermutliches Leiterplatten-Format 170 x 95
- Obiges linke Bild zeigt einen Teil der Karte
- 2 Out-Ports auf der ASA, nämlich F8 und F9, realisiert mit 8282
- 1K ROM 8000-83FF
- 1K SRAM 8400-87FF
- in

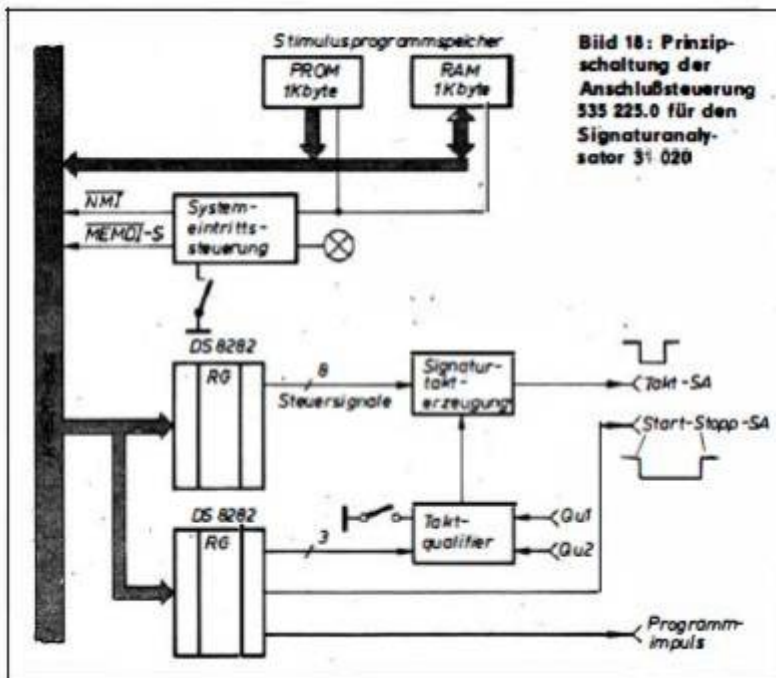
Bild 18: Prinzipschaltung der Anschlusssteuerung 535 225.0 für den Signaturanalysator 31 020

„Die Anschlußsteuerung ASA 535 225.0 enthält einen Stimulusprogrammspeicher, Schaltungen zur Erzeugung der Takt-, Start- und Stoppsignale für den Signaturanalysator; einen Taktqualifizierer sowie eine programmierbare Impulsquelle (Bild 18).“

Anhand eines vorliegenden externen Testprogramms TEST-12 ergeben sich Rückschlüsse auf die ASA: Der 2E11-Eprom muss im Adressbereich 8000-83FF liegen. Außerdem gibt es mindestens 2 Ports auf der ASA, nämlich F8 und F9.
