Testprogramme

In der Produktion des Z9001 wurden verschiedene eigene [Testprogramme](#) (reass. Quelltext + lauffähige Programme im Paket) genutzt. Einige Testprogramme haben die Zeit überlebt und werden hier vorgestellt:

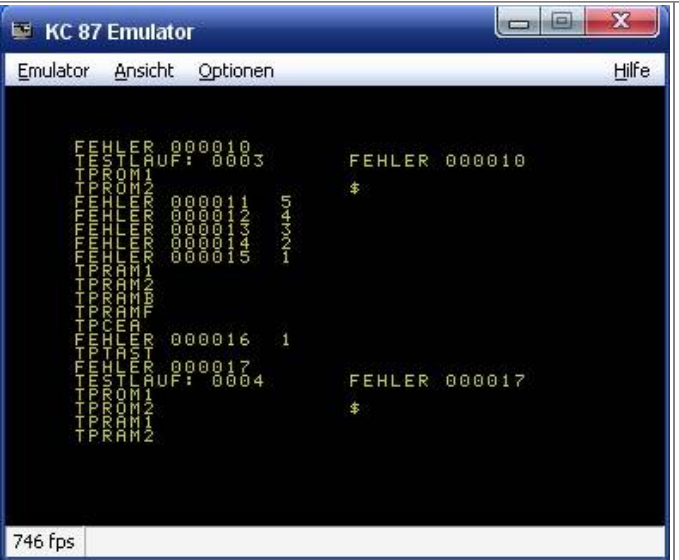
Frühausfalltest KC87, Start. Es werden die Speicherbereiche und die auszuführenden Tests angezeigt.	(provozierter) Fehler im ROM2 (BASIC), beim E/A-Test und beim Tastaturtest. Das „\$“ markiert, dass in einem früheren Durchlauf Fehler aufgetreten sind.

Jeder produzierte Rechner wurde 72 Stunden (!) im Arbeitszustand bei 40°C (Wechsel 4h Wärme und 4h Umgebungstemperatur) dauergetestet. (→ K.D.Weise)

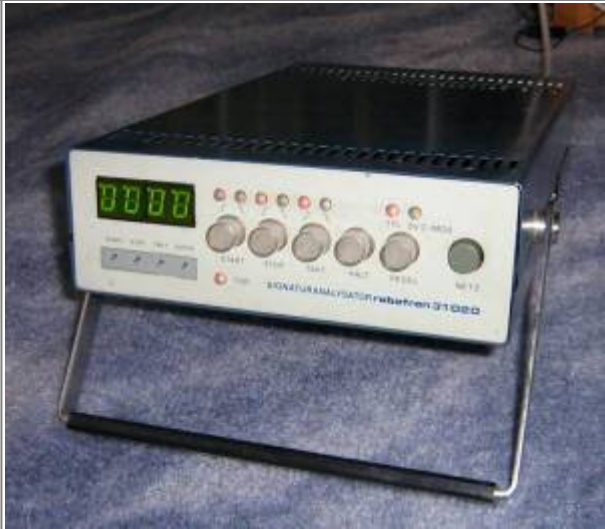
Ein Signaturanalysator analysiert ein digitales Signal, indem über einen definierten Zeitraum über das Signal eine CRC-Summe (= Signatur) berechnet wird. Anfang und Ende des Zeitraums werden dem Gerät über zwei Eingänge signalisiert. Stimmt die angezeigte CRC mit der im Signaturplan hinterlegten überein, ist mit hoher Wahrscheinlichkeit die Leitung in Ordnung. Beim Z9001 gibt es spezielle Service-Testprogramme (1 bis 12), die definierte reproduzierbare Signale auf den einzelnen zu testenden Signalleitungen produzieren. Die zugehörigen CRC stehen in der Reparaturanleitung.
Signaturanalysator robotron 31020 (ohne Tastköpfe)
