# Testprogramme

## Floppytestprogramm FDTEST18

## Langzeit-Funktionstest FTEST13

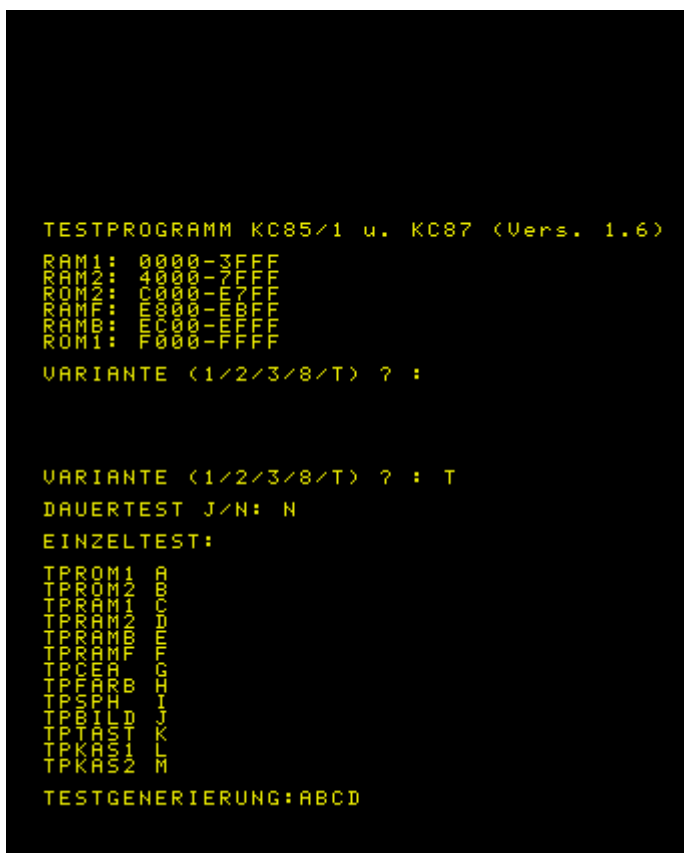
Gibt es bei einem Test Fehler, so wird lfd. Fehlernummer ausgegeben. Beim TPROM1/2-Test wird zusätzlich die Nummer des 2K-ROMs angegeben, in dem der Fehler aufgetreten ist.

Das Testprogramm LPRO basiert auf dem Frühausfalltest. Es ist aber umfangreicher. Es sind zwei Versionen bekannt: LPRO 1.5 und LPRO 1.6. Letzteres enthält Prüfsummen für den KC87.2x sowie Tests des IDAS-Moduls.

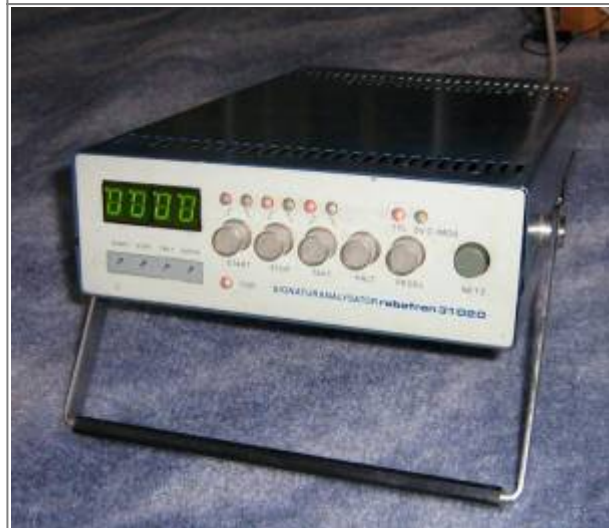
Ein Signaturanalysator analysiert ein digitales Signal, indem über einen definierten Zeitraum über das Signal eine CRC-Summe (= Signatur) berechnet wird. Anfang und Ende des Zeitraums werden dem Gerät über zwei Eingänge signalisiert. Stimmt die angezeigte CRC mit der im Signaturplan hinterlegten überein, ist mit hoher Wahrscheinlichkeit die Leitung in Ordnung. Beim Z9001 gibt es spezielle Service-Testprogramme (1 bis 12), die definierte reproduzierbare Signale auf den einzelnen zu testenden Signalleitungen produzieren. Die zugehörigen CRC stehen in der Reparaturanleitung.

Signaturanalysator robotron 31020 (ohne Tastköpfe)
