Testprogramme

In der Produktion des Z9001 wurden verschiedene eigene [Testprogramme](#) (reass. Quelltext + lauffähige Programme im Paket) genutzt. Einige Testprogramme haben die Zeit überlebt und werden hier vorgestellt:

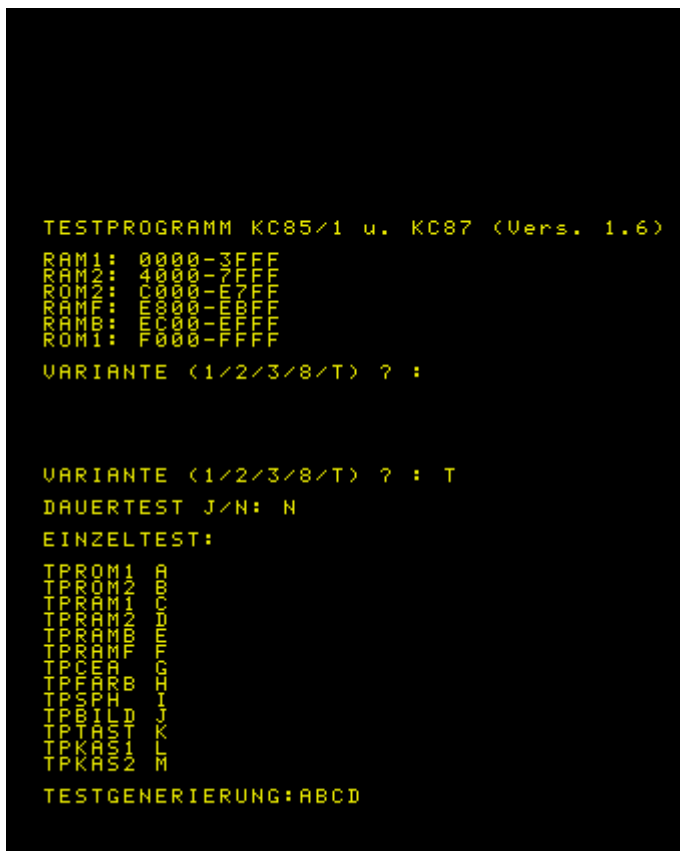
Gibt es bei einem Test Fehler, so wird lfd. Fehlernummer ausgegeben. Beim TPROM1/2-Test wird zusätzlich die Nummer des 2K-ROMs angegeben, in dem der Fehler aufgetreten ist.

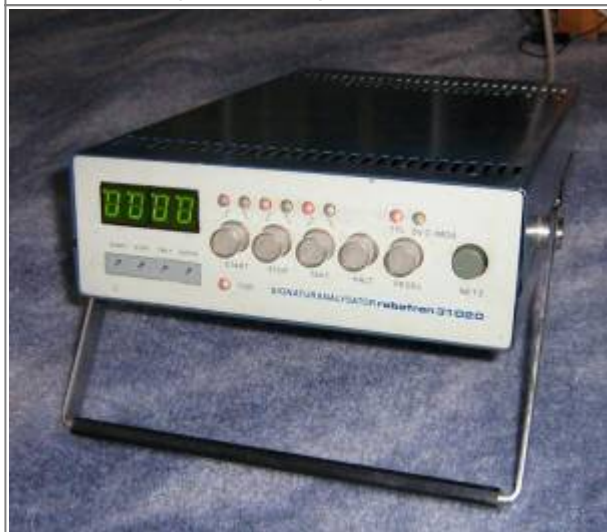
Ein Signaturanalyzer analysiert ein digitales Signal, indem über einen definierten Zeitraum über das Signal eine CRC-Summe (= Signatur) berechnet wird. Anfang und Ende des Zeitraums werden dem Gerät über zwei Eingänge signalisiert. Stimmt die angezeigte CRC mit der im Signaturplan hinterlegten überein, ist mit hoher Wahrscheinlichkeit die Leitung in Ordnung. Beim Z9001 gibt es spezielle Service-Testprogramme (1 bis 12), die definierte reproduzierbare Signale auf den einzelnen zu testenden Signalleitungen produzieren. Die zugehörigen CRC stehen in der Reparaturanleitung.

Signaturanalyzer robotron 31020 (ohne Tastköpfe)
