Testprogramme

In der Produktion des Z9001 wurden verschiedene eigene [Testprogramme](#) (reass. Quelltext + lauffähige Programme im Paket) genutzt. Einige Testprogramme haben die Zeit überlebt und werden hier vorgestellt:

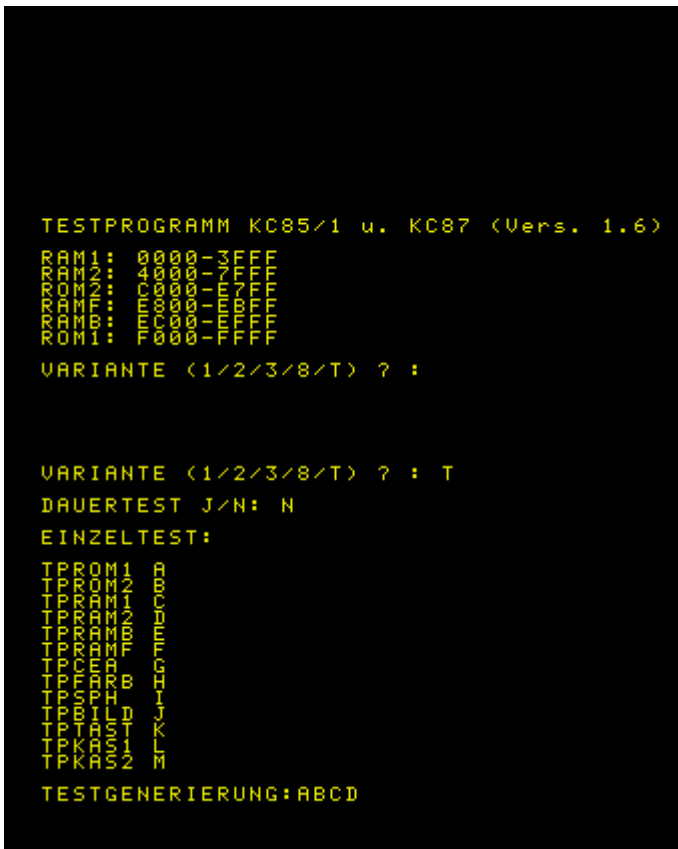
Gibt es bei einem Test Fehler, so wird lfd. Fehlernummer ausgegeben. Beim TPROM1/2-Test wird zusätzlich die Nummer des 2K-ROMs angegeben, in dem der Fehler aufgetreten ist.

Das ROM-Modul LPRO basiert auf dem Frühausfalltest. Es ist aber umfangreicher. Es sind zwei Versionen bekannt: LPRO 1.5 und LPRO 1.6. Letzteres enthält Prüfsummen für den KC87.2x sowie Tests des IDAS-Moduls.

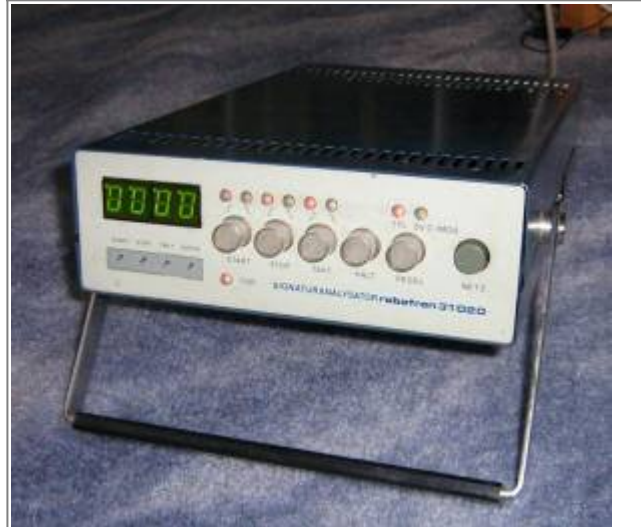
Signaturanalyzer robotron 31020 (ohne Tastköpfe)

Ein Signaturanalyzer analysiert ein digitales Signal, indem über einen definierten Zeitraum über das Signal eine CRC-Summe (= Signatur) berechnet wird. Anfang und Ende des Zeitraums werden dem Gerät über zwei Eingänge signalisiert. Stimmt die angezeigte CRC mit der im Signaturplan hinterlegten überein, ist mit hoher Wahrscheinlichkeit die Leitung in Ordnung. Beim Z9001 gibt es spezielle Service-Testprogramme (1 bis 12), die definierte reproduzierbare Signale auf den einzelnen zu testenden Signalleitungen produzieren. Die zugehörigen CRC stehen in der Reparaturanleitung.
