Testprogramme

In der Produktion des Z9001 wurden verschiedene eigene [Testprogramme](#) (reass. Quelltext + lauffähige Programme im Paket) genutzt. Einige Testprogramme haben die Zeit überlebt und werden hier vorgestellt:

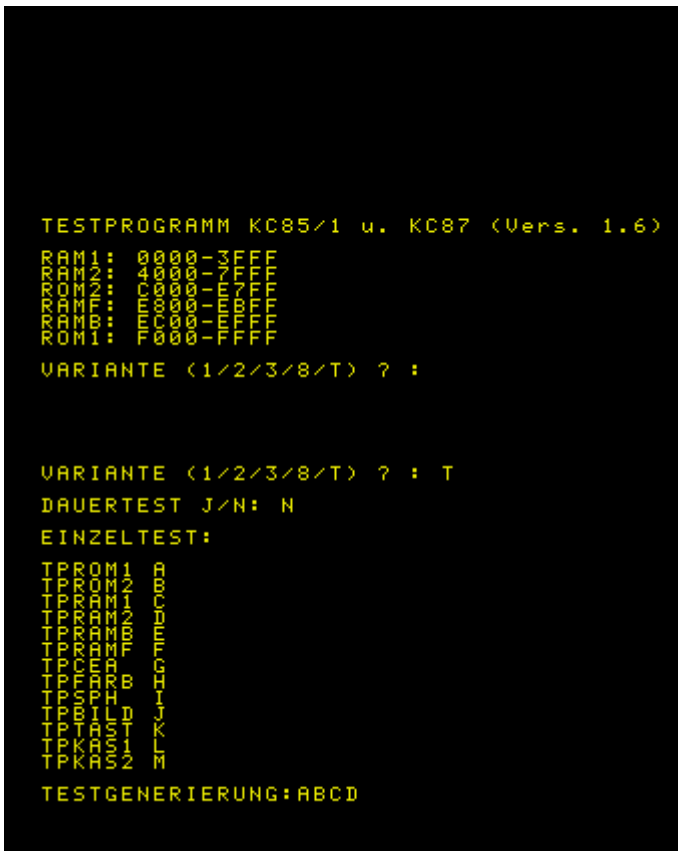
Das ROM-Modul LPRO basiert auf dem Frühausfalltest. Es ist aber umfangreicher. Es sind zwei Versionen bekannt: LPRO 1.5 und LPRO 1.6. Letzteres enthält Prüfsummen für den KC87.2x sowie Tests des IDAS-Moduls.

Gibt es bei einem Test Fehler, so wird lfd. Fehlernummer ausgegeben. Beim TPROM1/2-Test wird zusätzlich die Nummer des 2K-ROMs angegeben, in dem der Fehler aufgetreten ist.

- 1: Ursystem? OS 1.0?
- 2: Z9001.84, OS 1.1, BASIC 84 (M497-M501)
- 3: Z9001.85, OS 1.2, BASIC 85 (M507-M511)
- 8: KC85/1, OS 1.2, BM600+BM602
- T: KC87.2x, OS 1.3, BM600+BM608

TPROM1	Testprogramm OS F000-FFFF	
TPROM2	Testprogramm ROM-BASIC C000-E7FF	
TPRAM1	Testprogramm RAM 0000-3FFF	
TPRAM2	Testprogramm RAM 4000-7FFF	
TPRAM3	Testprogramm RAM 8000-BFFF	nur 1.5
TPRAMB	Testprogramm BWS EC00-EFFF	
TPRAMF	Testprogramm Farb-BWS E800-EBFF	
TPCEA	Testprogramm CTC u. E/A	
TPFARB	Testprogramm Farbzusatz	
TPSPH	Testprogramm Tastatur	
TPBILD	Testprogramm Bildausgabe	
TPTAST	Testprogramm Tastatur	
TPKAS1	Testprogramm Kassettenausgang	
TPKAS2	Testprogramm Kassettenarbeit	
TPIDAS	Testprogramm IDAS ROM C000-E7FF	nur 1.6, nicht direkt im Menü verfügbar

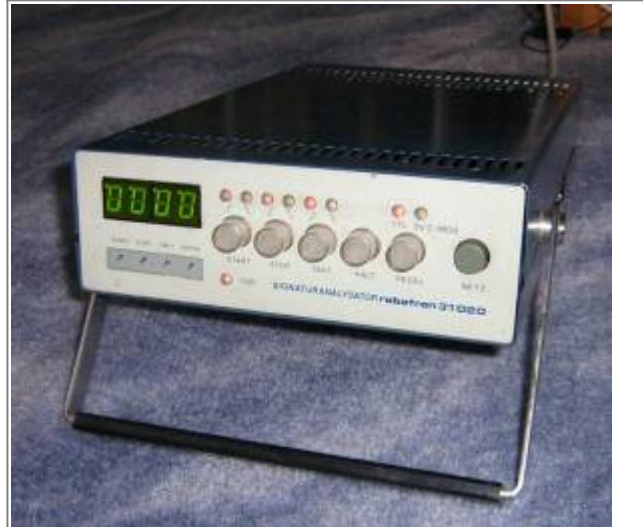
Ein Signaturanalyzer analysiert ein digitales Signal, indem über einen definierten Zeitraum über das Signal eine CRC-Summe (= Signatur) berechnet wird. Anfang und Ende des Zeitraums werden dem Gerät über zwei Eingänge signalisiert. Stimmt die angezeigte CRC mit der im Signaturplan hinterlegten überein, ist mit hoher Wahrscheinlichkeit die Leitung in Ordnung. Beim Z9001 gibt es spezielle Service-Testprogramme (1 bis 12), die definierte reproduzierbare Signale auf den einzelnen zu testenden Signalleitungen produzieren. Die zugehörigen CRC stehen in der Reparaturanleitung.

Signaturanalyzer robotron 31020 (ohne Tastköpfe)
